KARTA GMINNEJ EWIDENCJI ZABYTKÓW

1. Obiekt <h3 style="text-align: center;">Ruiny XV-wiecznego gotyckiego kościoła</h3>			A. Architektura B. Układy przestrzenne C. Cmentarz D. Zieleń komponowana E. Archeologia		A

2. Obecna funkcja ruina	3. Materiał cegła	4. Datowanie II połowa XV w.			
18. Zdjęcie /mapa / plan			5. Miejscowość <h2 style="text-align: center;">TRZĘSACZ</h2>

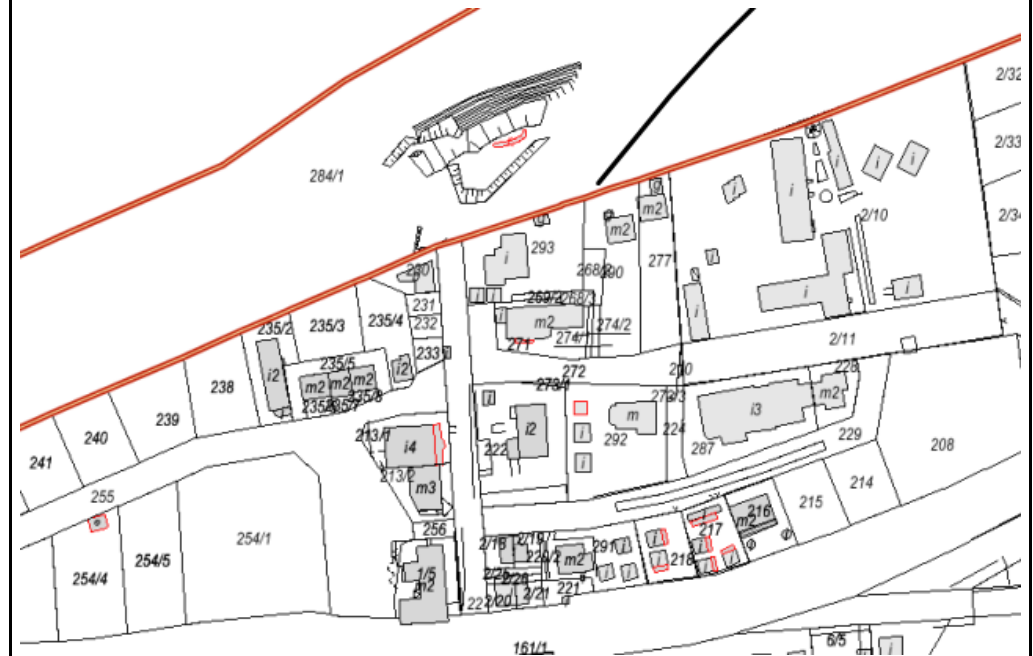
20. Zdjęcie / mapa / plan

Dzisiaj w miejscu, w którym stał kościół zachowała się jedynie część południowej ściany o długości 12 m i wysokości 6 m. W 2001r. ułożono u podstawy klifu opaskę, która miała przeciwdziałać niszczeniu klifu. Rok później wykonano nowy fundament pod ruiny kościoła, natomiast podstawę klifu i zbocze zabezpieczono 80-metrową opaską brzegową w postaci koszy siatkowych wypełnionych materiałem kamiennym (technika gabionowa), na których znalazły się materace z siatki wypełnione materiałem umożliwiającym zazielenienie tego obszaru (technika Green Terramesh).
