## DOKUMENTACJA FOTOGRAFICZNA

EKSPERTYZA DENDROLOGICZNA DOTYCZĄCA STANU ZACHOWANIA DRZEW:

DĄB SZYPUŁKOWY (*QUERCUS ROBUR* L.) W ŚLIWINIE PRZY UL. LIPOWEJ (DZ. NR EWID. 233) ORAZ LIPA SZEROKOLISTNA (*TILIA PLATYPHYLLOS* SCOP.) W REWALU PRZY UL. SAPERSKIEJ (DZ. NR EWID. 399/3)

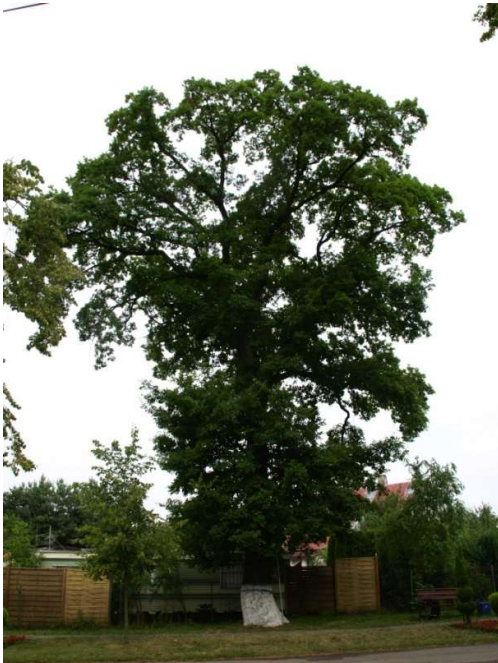
Fot. 1. Pokrój drzewa od strony południowej

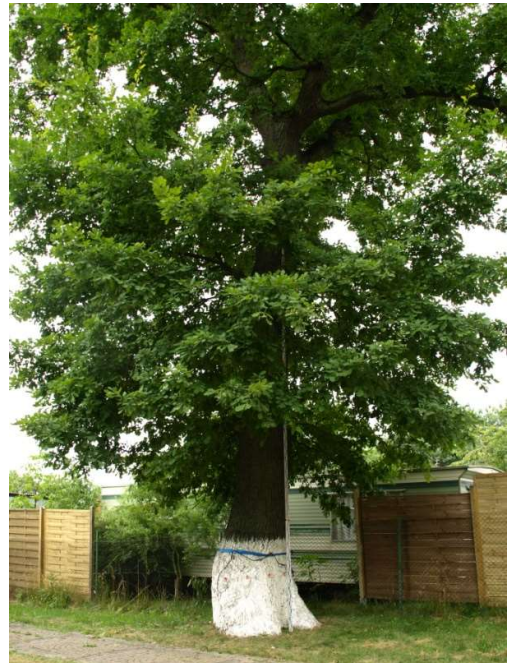
Fot. 2. Pień drzewa oraz podstawa korony z rozwidleniami I-rzędu

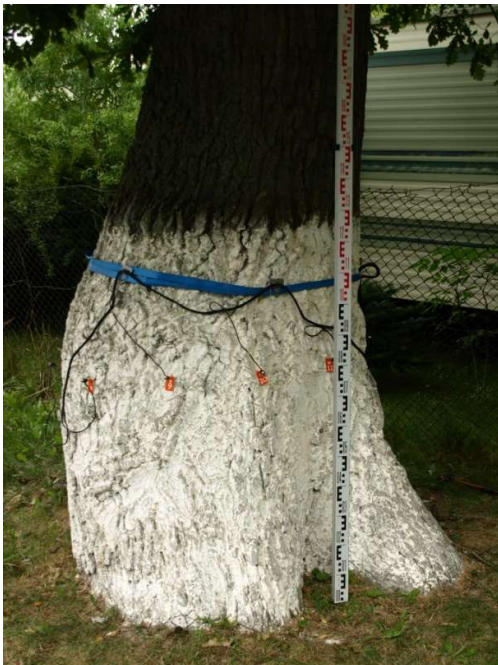
Fot. 3. Część odziomkowa pnia drzewa, zamontowane czujniki *Picus* na wys. 0,7 m n.p.g

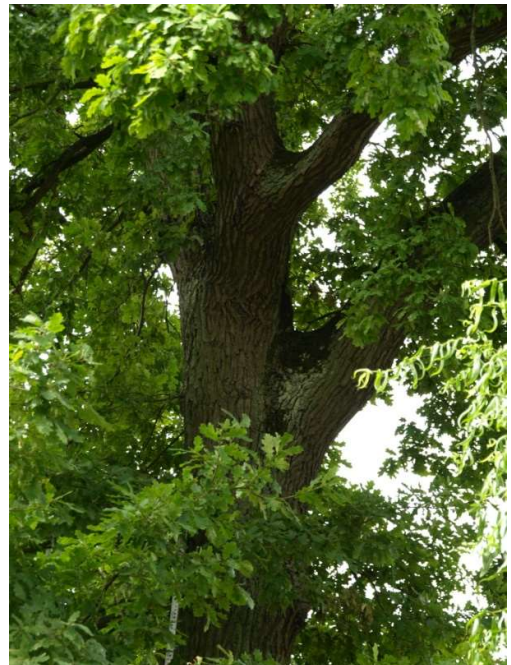
Fot. 4. Rozwidlenie I-rzędu, U-kształtne, podstawa konaru do zabezpieczenia przed rozłamaniem
