DOKUMENTACJA FOTOGRAFICZNA

EKSPERTYZA DENDROLOGICZNA DOTYCZĄCA STANU ZACHOWANIA DRZEW:

DĄB SZYPUŁKOWY (*QUERCUS ROBUR* L.) W ŚLIWINIE PRZY UL. LIPOWEJ (DZ. NR EWID. 233) ORAZ LIPA SZEROKOLISTNA (*TILIA PLATYPHYLLOS* SCOP.) W REWALU PRZY UL. SAPERSKIEJ (DZ. NR EWID. 399/3)

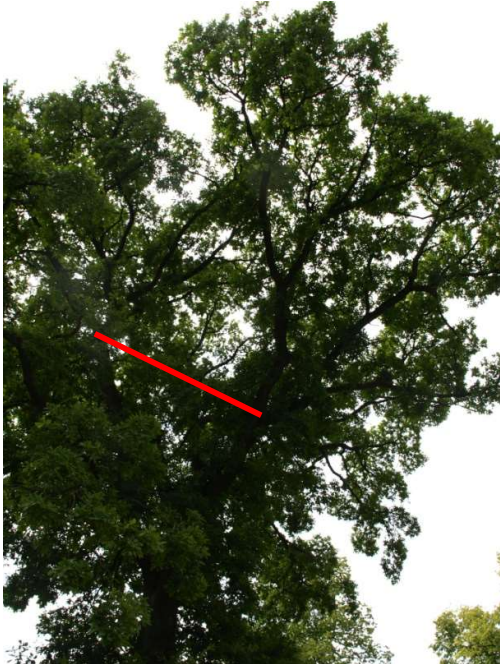
Fot. 5. Korona drzewa od strony wschodniej.
Czerwoną linią oznaczono miejsce montażu
wiązania cobra Plus 4t

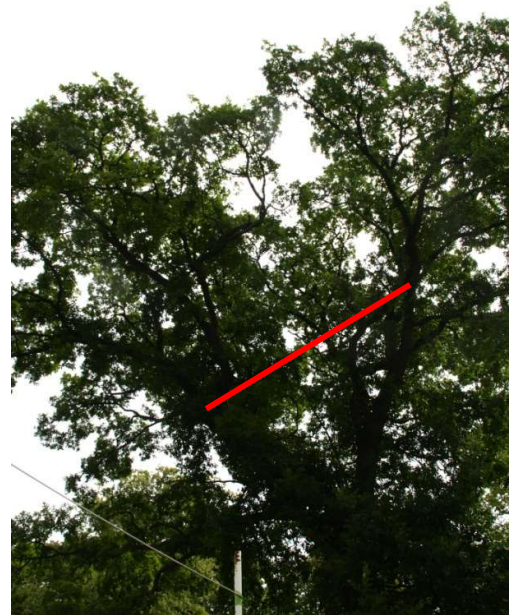
Fot. 6. Korona drzewa od strony zachodniej.
Czerwoną linią oznaczono miejsce montażu
wiązania cobra Plus 4t

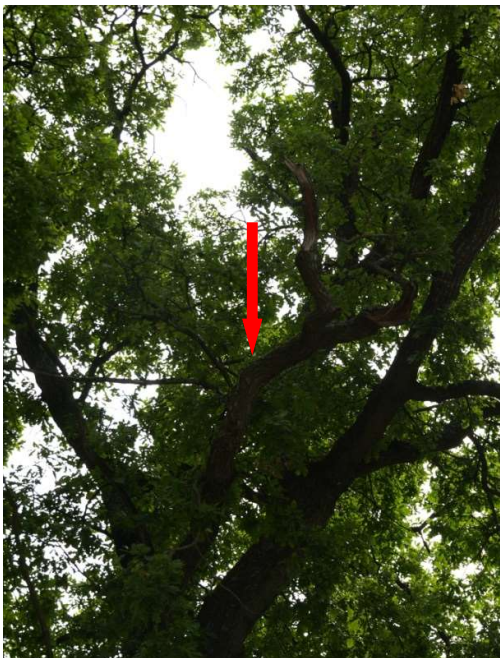
Fot. 7. Posusz konarowy w koronie drzewa

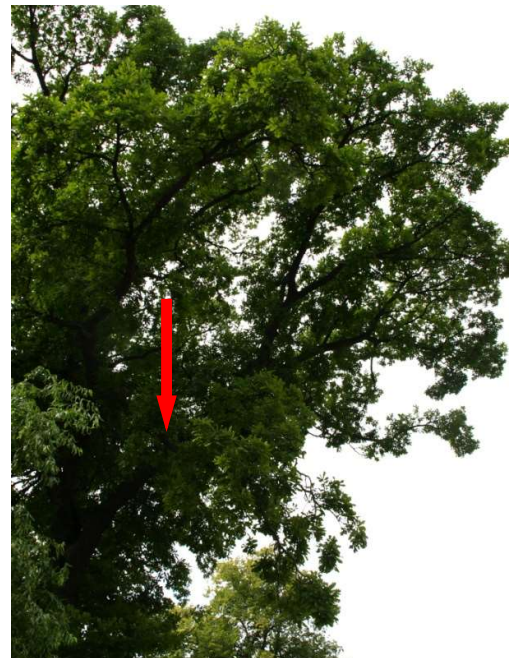
Fot. 8. Konar wymagający zabezpieczenia
