KARTA GMINNEJ EWIDENCJI ZABYTKÓW

| 1. Obiekt Dom | | <small>skala</small> A. Architektura B. Układy przestrzenne C. Cmentarz D. Zieleń komponowana E. Archeologia | | A | |
| | | 9. Adres ul. ŚRODKOWA 7 72-350 Niechorze | | | |

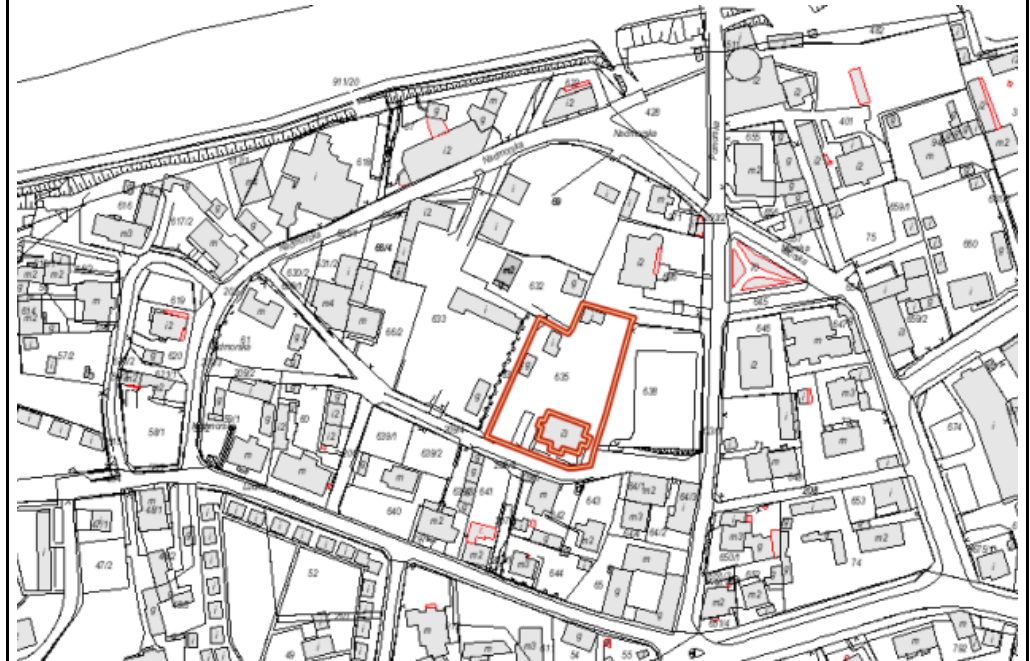
20. Zdjęcie / mapa / plan

| 16. Stan zachowania (skala 1-5) 3 - dostateczny | | 17. Rodzaj zagrożeń dewastacja | | | |

Budynek w typie okazałej eklektycznej willi mieszczańskiej usytuowany we frontowej części działki, w otoczeniu ogrodu.
Budynek murowany, trójkondygnacyjny, nakryty dachem dwuspadowym, z zachowaną kompozycją elewacji z bogatym eklektycznym detalem architektonicznym. Elewacje tynkowane, o boniowanych narożach.
Boniowaniem i belkowaniem zaakcentowano także podziały powierzchni ryzalitów. Otwory okienne prostokątne, obramione opaskami. Częściowo zachowana pierwotna stolarka okienna. Dach kryty dachówką ceramiczną.
